# UN RESTAURO COMPATIBILE

Località: **Cornaredo Mi**  
 Oggetto dell'intervento: **Recupero strutturale ghiacciaia Cascina Favaglie San Rocco Comune di Cornaredo**  
 Proprietà: **Italia Nostra - Sez. Milano Nord Ovest**  
 Committente: **Parco Sud Milano**  
 Finanziamenti: **Geom. Giuseppe Ghidorzi**  
 Direzione Tecnica: **Azichem - Goito Mn**  
 Azienda fornitrice prodotti:

# RECUPERO IN CORSO

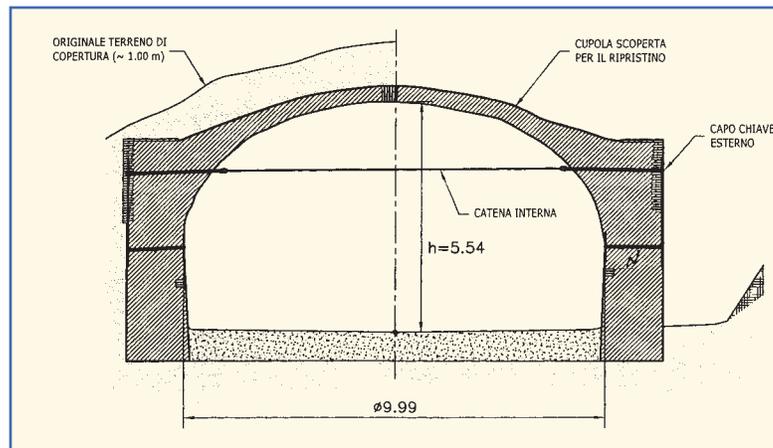
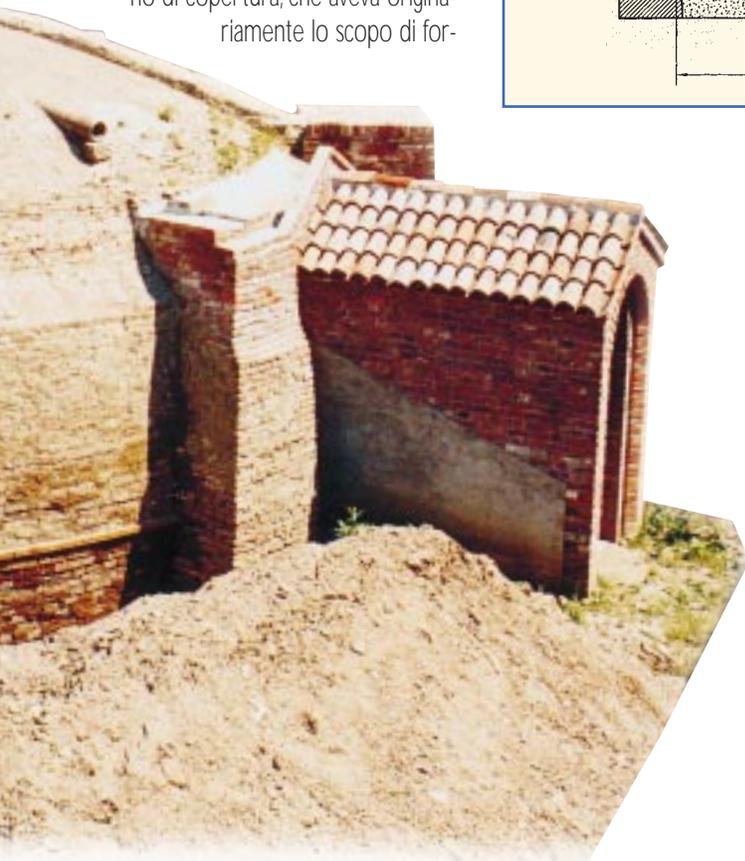
*Nei disegni, la planimetria della ghiacciaia e le sezioni.*

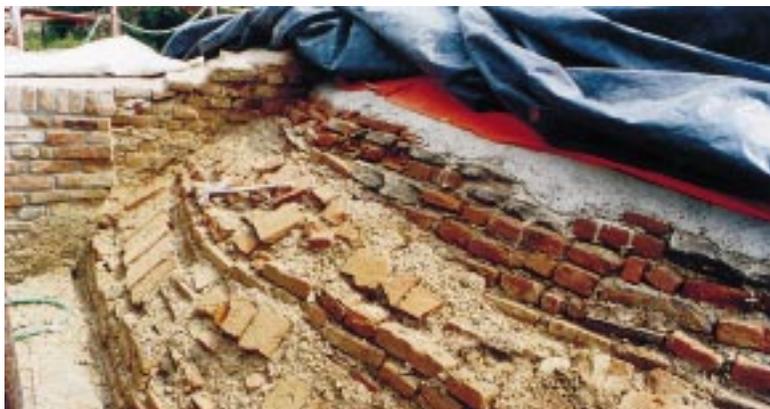
La muratura perimetrale, per una fascia di circa 2 metri, era gravemente danneggiata. (foto sotto)

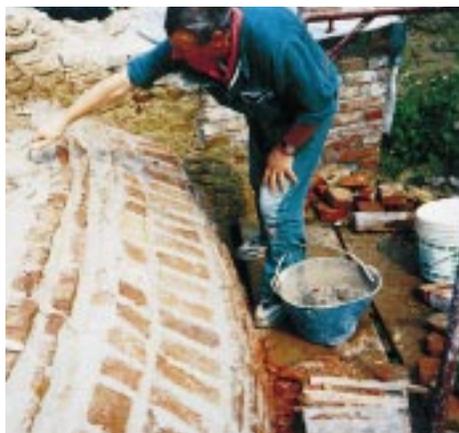
Anche alcune zone della volta erano degradate, pertanto sono state eliminate le parti vegetali, la muratura degradata, ed è stata ricostruita la struttura utilizzando calce idraulica naturale e vecchi mattoni recuperati. (foto a sinistra)

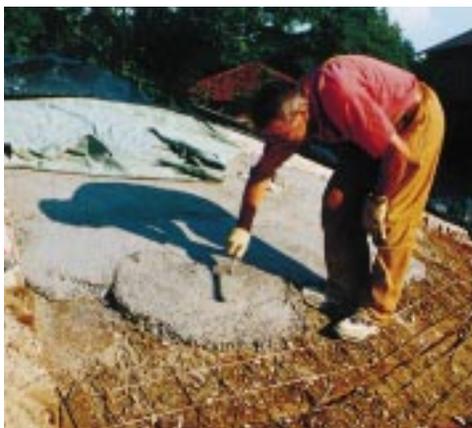
Alcune vele della volta erano in pessimo stato, pertanto si è intervenuto sempre con prodotti cementizi. Visibili i tubicini posti sulla fessura all'ingresso Ovest. (foto a destra)

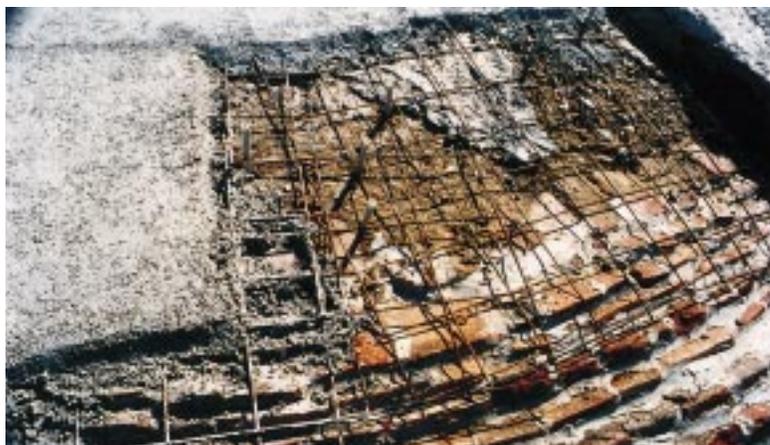
Dettaglio del getto della cappa di protezione alla volta all'ingresso Ovest.

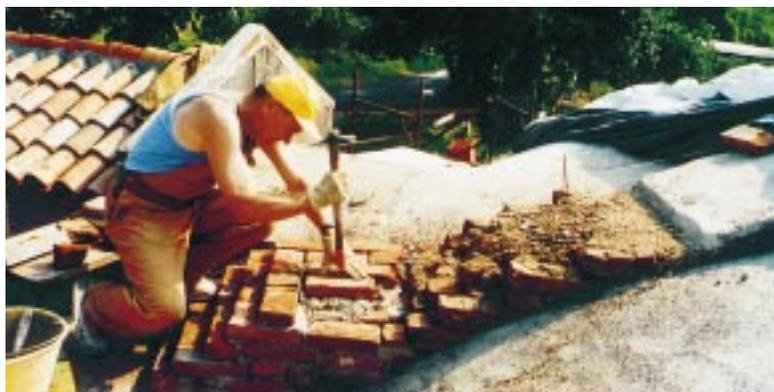
Anche tutti gli archi sono stati restaurati, perchè gravemente degradati. (foto a lato)
