# UN RESTAURO COMPATIBILE

Località: **Cornaredo Mi**  
 Oggetto dell'intervento: **Recupero strutturale ghiacciaia Cascina Favaglie San Rocco Comune di Cornaredo**  
 Proprietà: **Italia Nostra - Sez. Milano Nord Ovest**  
 Committente: **Parco Sud Milano**  
 Finanziamenti: **Geom. Giuseppe Ghidorzi**  
 Direzione Tecnica: **Azichem - Goito Mn**  
 Azienda fornitrice prodotti:

# RECUPERO IN CORSO

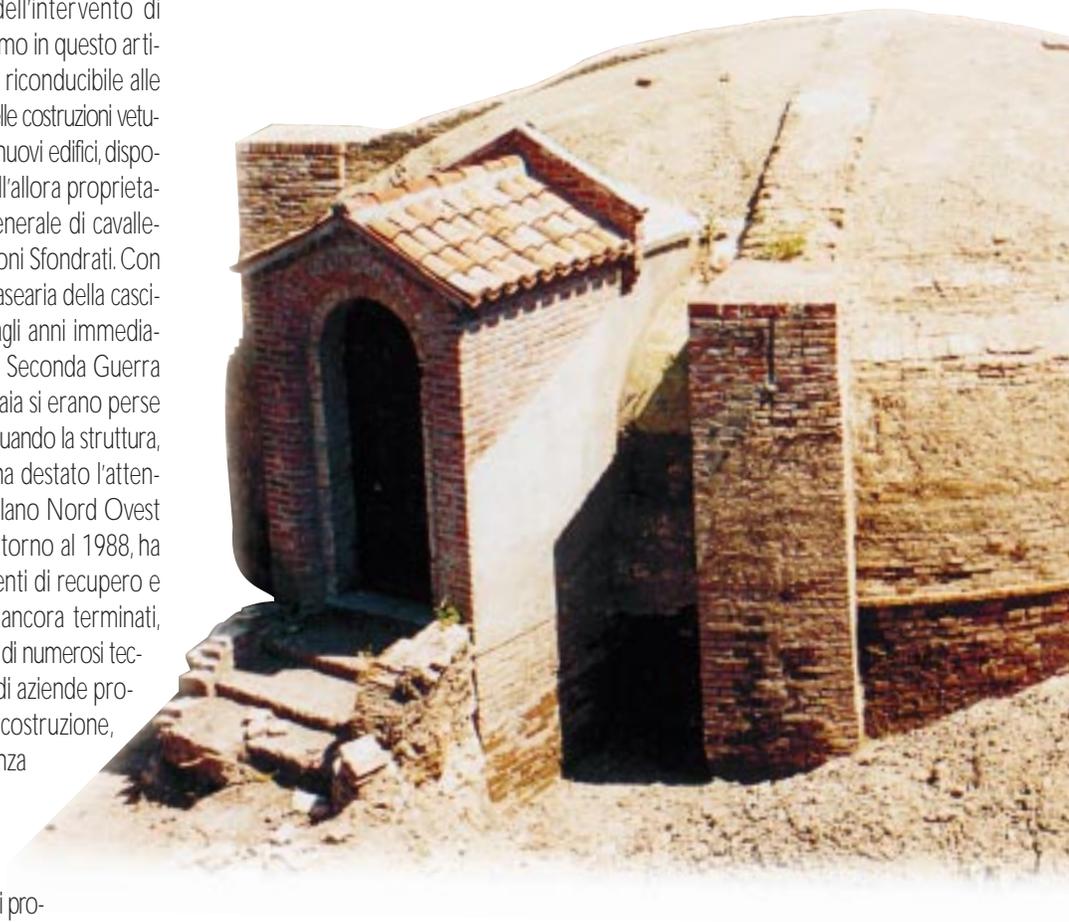
La muratura perimetrale, per una fascia di circa 2 metri, era gravemente danneggiata. (foto sotto)
